**DISEÑO DE UN PLAN DE RESTAURACIÓN ECOLÓGICA DE LA MARGEN
DERECHA DEL RÍO MORALES A LA ALTURA DE LA PARCELACIÓN BELÉN
UBICADA EN EL MUNICIPIO DE TULUÁ VALLE DEL CAUCA**

UNIDAD CENTRAL DEL VALLE DEL CAUCA

Trabajo de grado para obtener el título de ingeniera ambiental

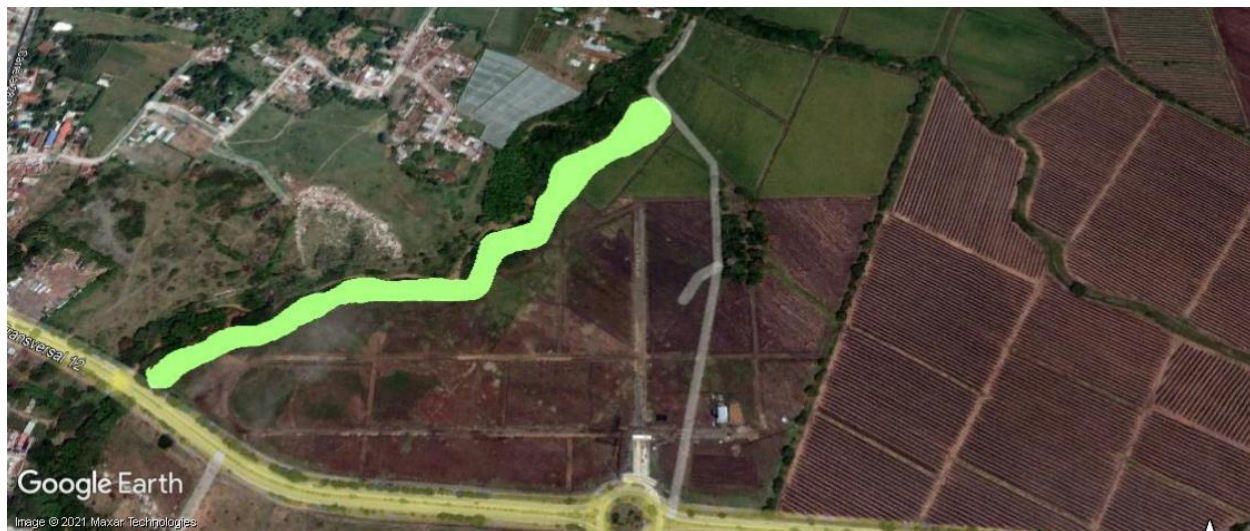
Figura 2.

Ubicación de la zona

Nota: La figura representa la zona de estudio, ubicación de una propuesta de restauración ecológica a la margen derecha del río Morales, autoría propia, tomada de Google Earth, <https://www.google.com/maps/@4.1036554,-76.1829793,1388m/data=!3m1!1e3>, y delimitada y modificada por las líneas blancas para el área de estudio, y enfocada en Google Earth Pro. (Google Earth, 2021)

como se presenta en la Figura 2, es una nueva proyección de 44 hectáreas para uso de 250 lotes desde 700 m².

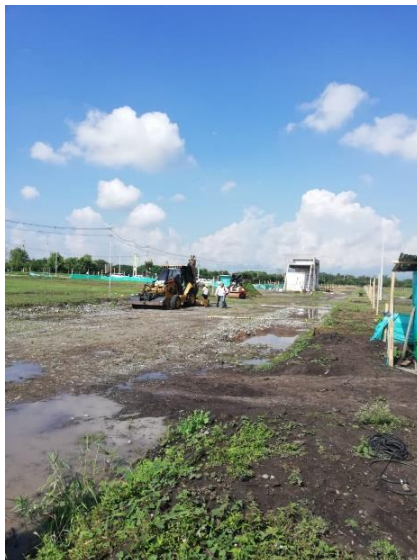
Área del proyecto

Nota: Zona de la parcelación ubicada a un costado del malecón tomada en una de las visitas previas. Autoría propia, 2021.

caracterizan por urbanización, comercialización y malecón, como se presente en la Figura 4.

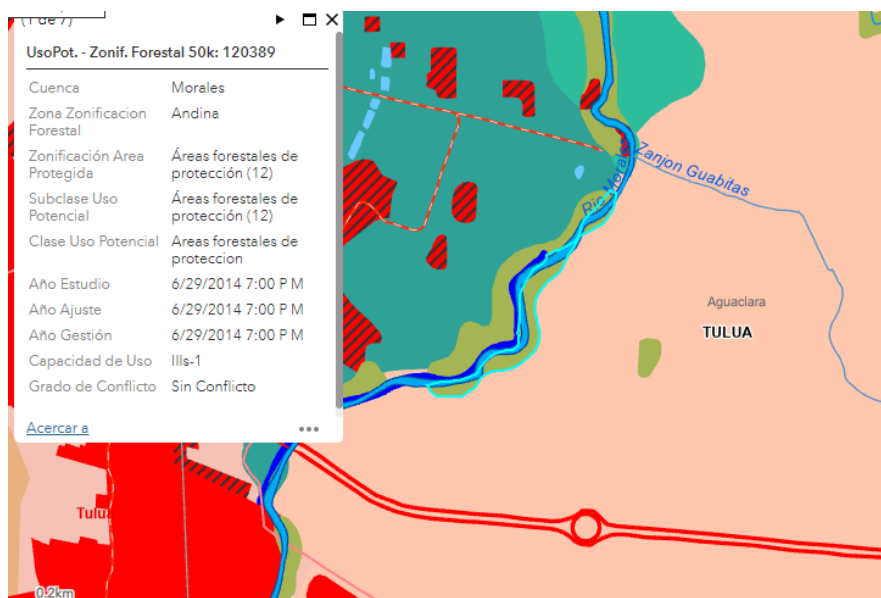
Figura 8. *Uso potencial de zonificación forestal*

Nota: La figura representa el uso potencial y zonificación forestal en la zona de estudio, para una propuesta de restauración ecológica a la margen derecha del río Morales, autoría propia, tomada de GeoCVC, https://geo.cvc.gov.co/visor_avanzado/, Corporación Autónoma Regional Del Valle del Cauca (Corporación Autónoma Regional Del Valle del Cauca, 2022).

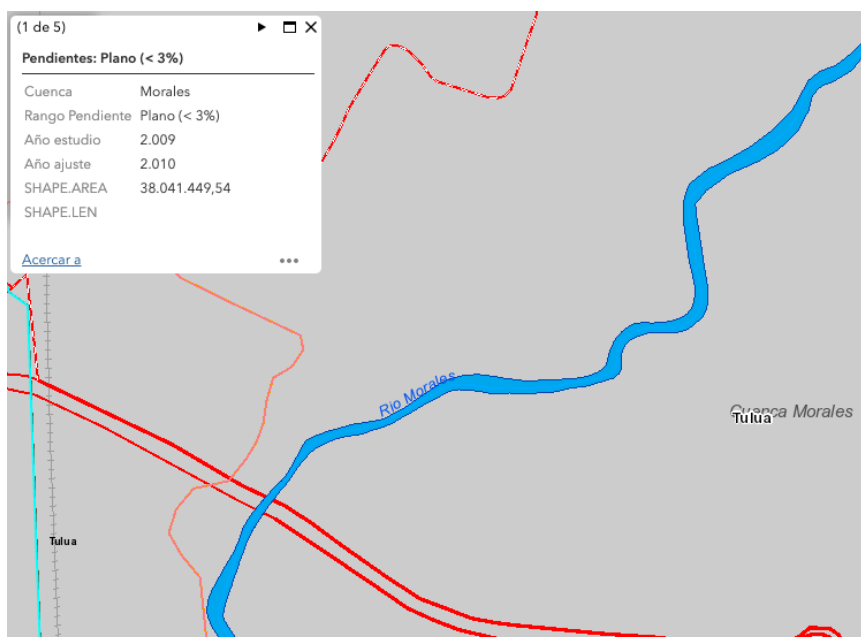
Figura 9. Pendiente de la zona de estudio

El terreno presente suelos superficiales de cultivos limpios, con una pendiente plana ligeramente inferior al 3% de inclinación, como se presenta en la Figura 9.

Nota: La figura representa la pendiente de la zona de estudio, para una propuesta de restauración ecológica a la margen derecha del río Morales, autoría propia, 2022, tomada de GeoCVC, (https://geo.cvc.gov.co/visor_avanzado/).

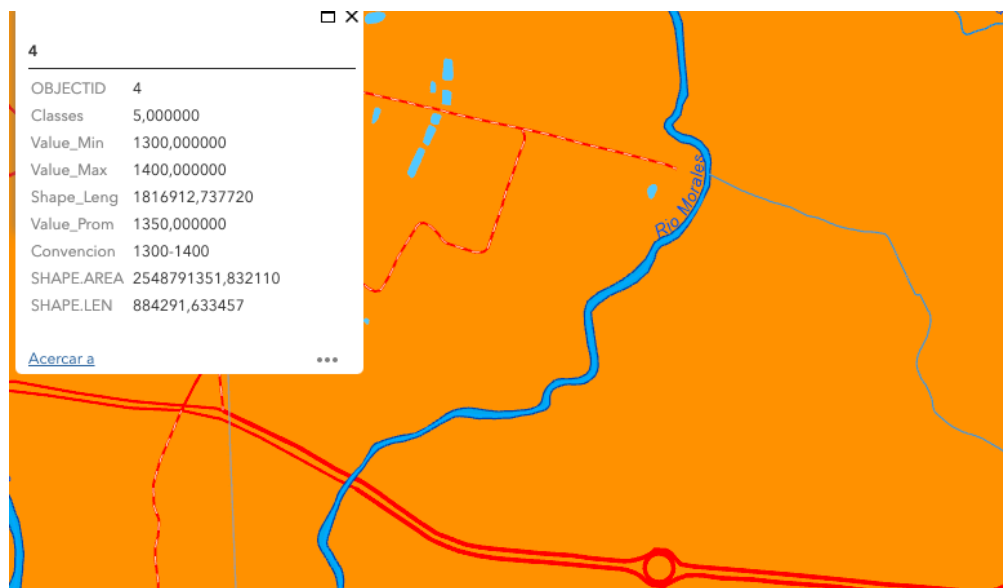
Figura 10. Precipitaciones presente en la zona de estudio con Geo visor (CVC)

de estudio son de 1.300 milímetros, con un máximo de 1.400 milímetros y un promedio de 1.350 milímetros al año, presente en la figura 10.

Nota: estudio realizado por la CVC del visor avanzado GEOCVC, Tomado de https://www.geo.cvc.gov.co/visor_avanzado/Documentos/Cambio_Climatico/Isoyetas_Multianuales.pdf. Corporación Autónoma Regional Del Valle del Cauca, (Corporación Autónoma Regional Del Valle del Cauca, 2022).
